De ideale flexibele werkplek

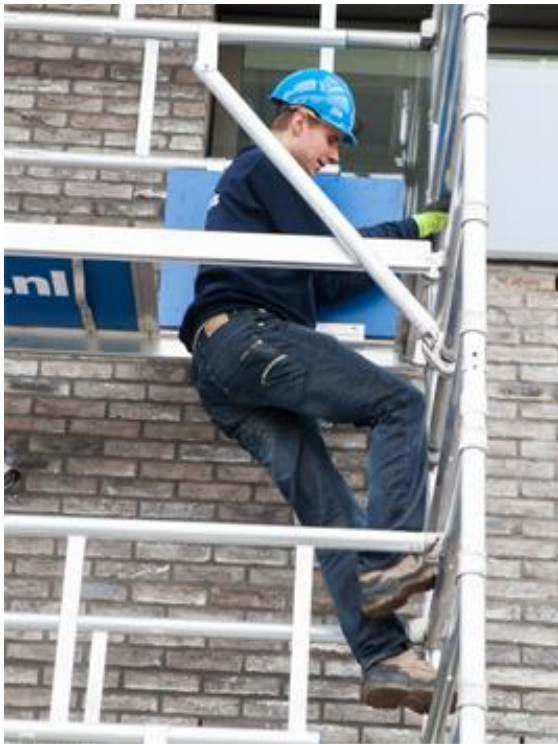
Om het aantal incidenten met rolsteiger terug te dringen hebben de werkgevers- en werknemersorganisaties in de bouw afgesproken dat het verplicht is om altijd achter een leuning te werken ook tijdens het opbouwen en afbreken van de rolsteiger. Deze werkwijze is verplicht gesteld vanaf 1 januari 2018 verplicht voor iedereen die in de bouw werkt en is vastgelegd in het A-blad Rolsteigers.

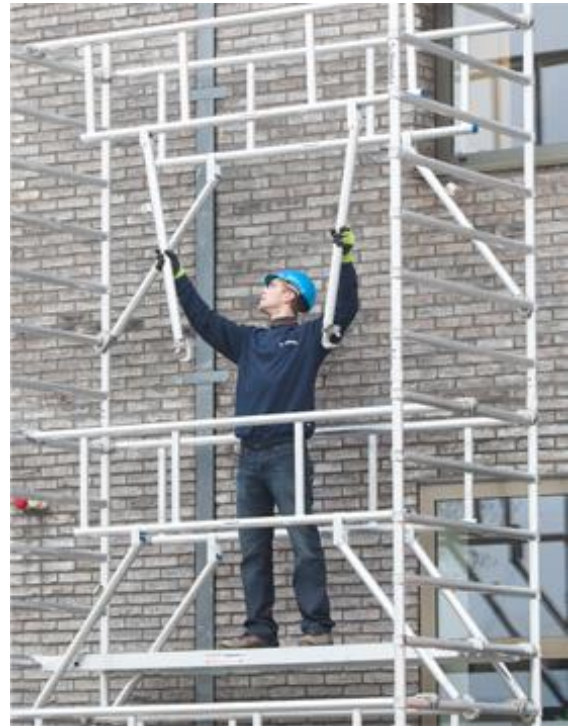
Zo heeft Skyworks de Sky-Secure leuning ontwikkeld. Deze leuning vervangt de 2 horizontale en 2 diagonale schoren die in de traditionele rolsteigers werden gebruikt als leuning en het schoor verband.

Het voordeel van de Sky-Secure leuning is dat de leuning en de diagonalen niet meer vergeten kunnen worden. En omdat je nu nog maar 1 onderdeel hoeft te monteren, is de rolsteiger ook nog sneller op te bouwen.
